**Ansøgning om dispensation fra Naturbeskyttelsesloven og Vandløbsloven til regulering af Vammen Afløbsgrøft, samt foretage tilstandsændringer i beskyttet natur i forbindelse med lavbundsprojekt i Skals Å-dalen ved Hærup Sø**

**Dato: 26. februar 2024**

Hærup Sø Lavbundsprojekt

NATURVURDERING  
LAVBUNDSPROJEKT HÆRUP SØ  
JAN 2024

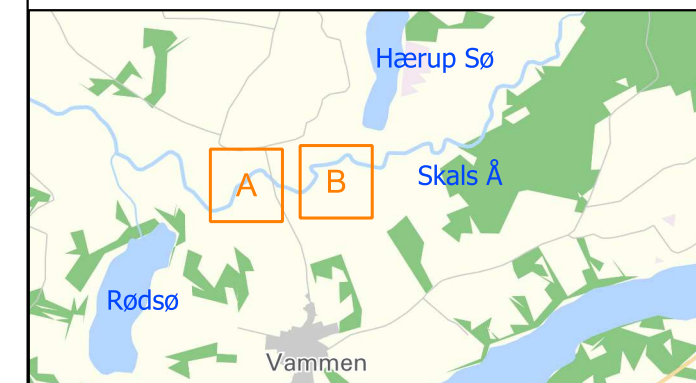
- Projektgrænse
- Projektering**
- Stationering Vammen Afløbsgrøft
- ✘ Sløjfning af drænbrønde
- Etablering af overkørsel
- Bibeholdelse af overkørsel
- ✘ Etablering af tærskler
- ▬ Etablering af sandfang
- ▬ Etablering af gydebanks
- ▬ Genslyngning af Vammen Afløbsgrøft
- ▬ Stuvningsareal
- ▬ Etablering af afvæргеgrøft
- ▬ Afvæрге, bibeholdelse af Vammen Afløbsgrøft
- ▬ Bibeholdelse af nuværende grøfter
- xxx Sløjfning af grøfter
- xxx Sløjfning af dræn
- ▬ Adgangsveje
- ▨ Skrab ifm. sløjfning af grøft 4
- ▭ Terrænregulering v. adgang til master
- ▭ Mastefundamenter (højspænding)
- Dræn og grøfter**
- ▬ Åben grøft
- ▬ Rørlagt grøft
- Brønde
- ▬ Hoveddræn
- ▬ Sidedræn
- Vandløb**
- ▬ Skals Å
