Badevandsprofil Vedsø

Ansvarlig badevandsmyndighed

VIBORG
KOMMUNE

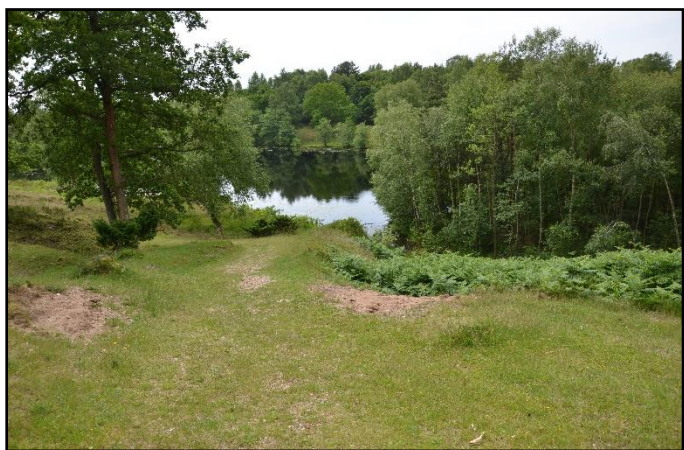
Bademulighederne i Vedsø kan være begrænset af sivbevoksning ved søbredden.

Vandet kan i sommermånederne være plaget af stor algevækst. Bunden er en blanding af sand og blød bund.
