Sparkær

Overigtskort over Sparkær

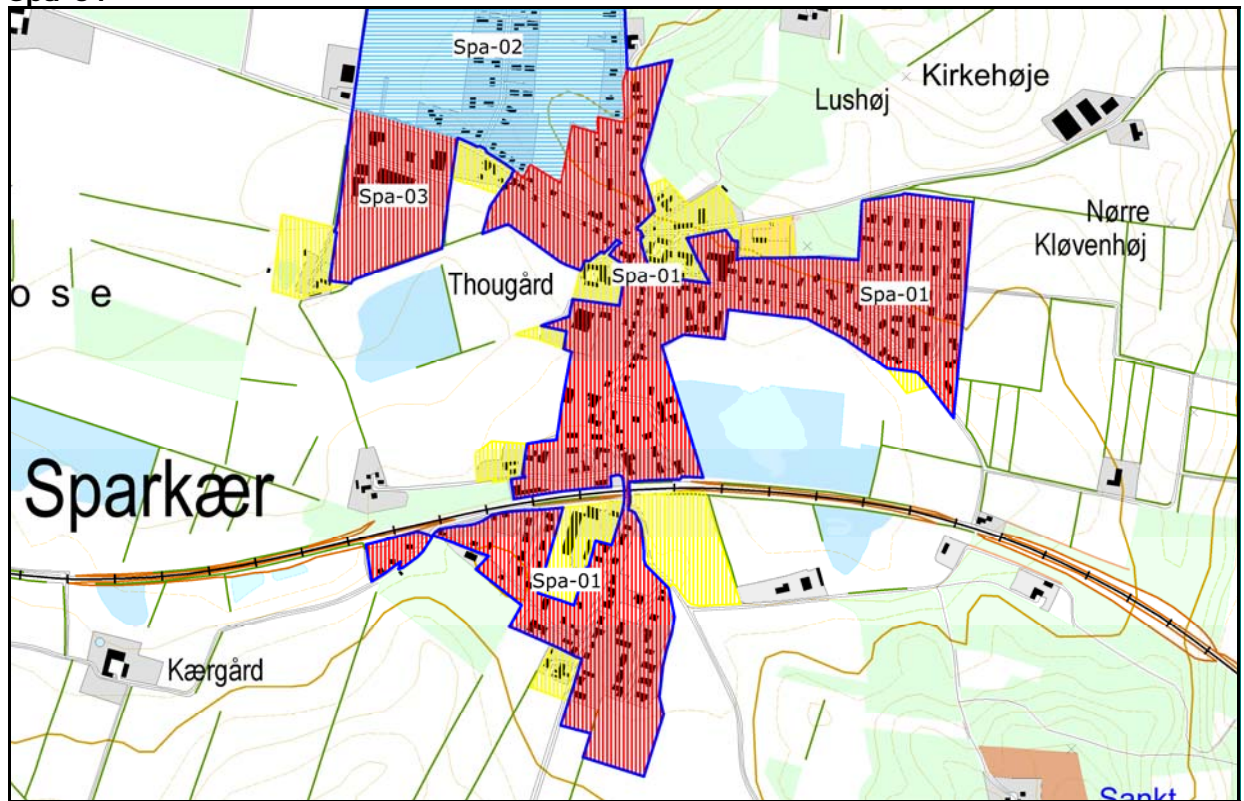
Rød = områdeklassificeret. **Lys blå** = undtaget fra områdeklassificering.
Gul = inddraget i områdeklassificeringen. **Mørk blå** = byzone.

Spa-01 er områdeklassificeret.

En stor del af området er bebygget før 1954.

Området er 35,7 ha.

Området anvendes til boliger, erhverv og offentlige formål.

Området er kuperet, og flere bygninger er opført på skråninger. I den forbindelse kan der være foregået opfyldning.

En jernbanestrækning går gennem området.

En stor del af området er bebygget før 1954, og området dækker den oprindelige bykerne. Bebyggelsens alder og anvendelse betyder, at overfladejorden kan have været udsat for længerevarende påvirkning fra diffuse forureningskilder i form af trafik og anvendelse af faste brændsler. Dette medfører risiko for, at området generelt er diffust forurennet.

Diffus forurening fra eventuelle opfyldningsmaterialer kan ligeledes have påvirket overfladejordens forureningsgrad i området.

Der er ikke oplysninger, der giver en rimelig sikkerhed for at jorden i området generelt er ren.

Området forbliver områdeklassificeret. En del af området ligger udenfor byzonen, og dette areal inddrages i områdeklassificeringen.

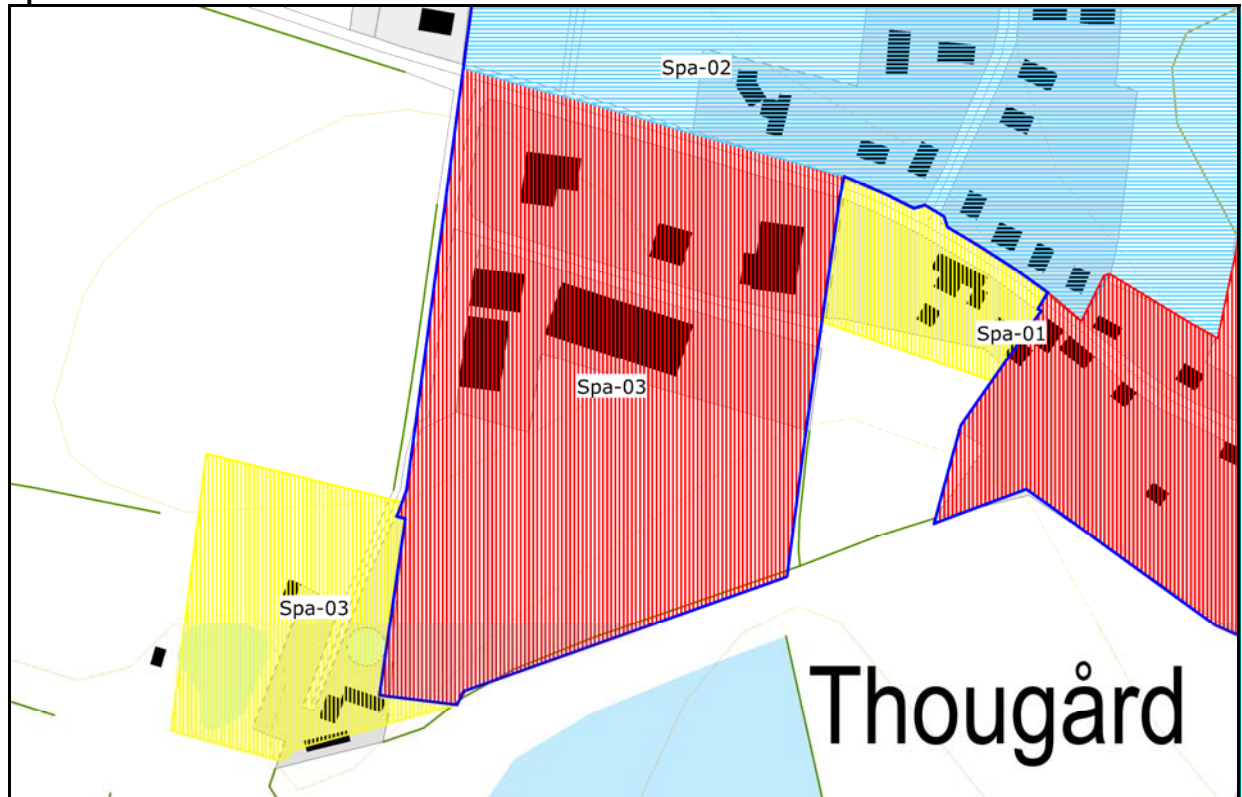
Spa-03

Rød = områdeklassificeret. **Lys blå** = undtaget fra områdeklassificering.
Gul = inddraget i områdeklassificeringen. **Mørk blå** = byzone.
