# Badevandsprofil Ulbjerg Strand

Medlemsstat	Danmark
Kommune	Viborg Kommune nr. 791
DKBW nr.	L61
Stations nr.	255/256
Stations Navn	Lovns Bredning - Ulbjerg Strand, Lovns Bredning - Ulbjerg Klint
DKBW navn	Ulbjerg Strand
Hydrologisk reference	M
UtmX	519243
UtmY	6275510
Referencen Net	EUREF89
UTMzone	32

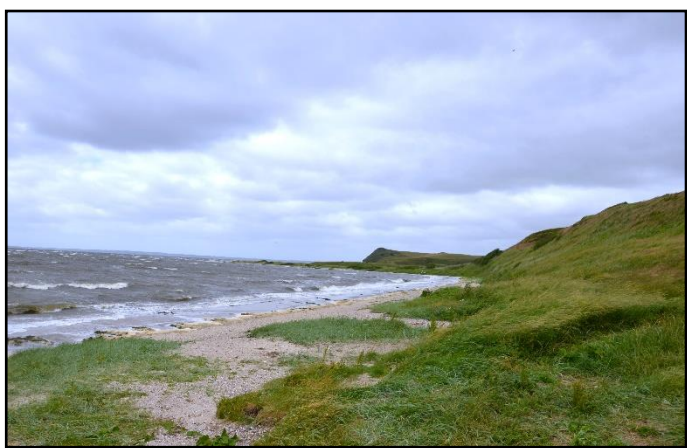
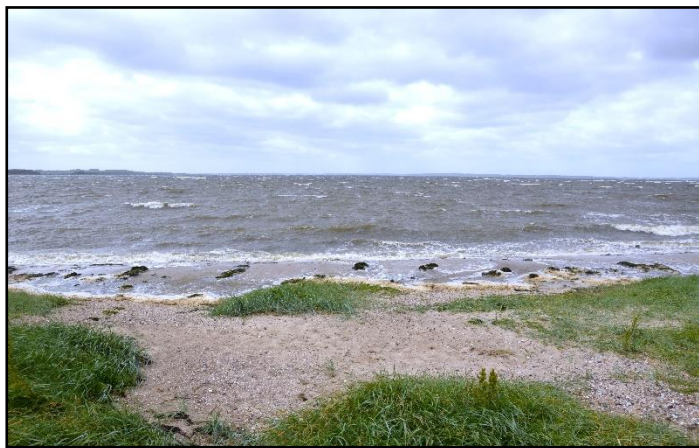
Stranden ved Ulbjerg er den nordligste badestrand i kommunen. Stranden er meget børnevenlig, da der er meget lavvandet - ikke dybere end ½ meter flere hundrede meter ud. Stranden har en 20 m bred sandstrand.

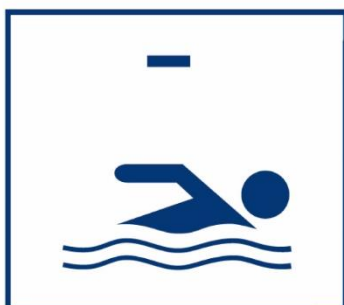
Badevandet i **Ulbjerg Strand** er for 2017 klassificeret som: **Ringe** (opgjort på basis af data fra 2014-2017). Årsagerne er beskrevet under punktet "BADEVANDSKVALITET – VURDERING AF KILDER TIL FÆKAL FORURENING".

## Badevandskvaliteten er ringe

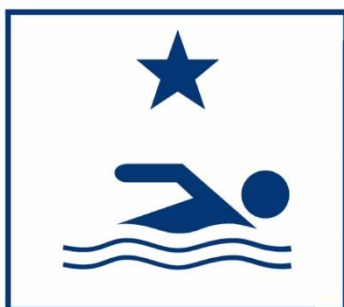
Badevandet i **Ulbjerg Klint** er for 2017 klassificeret som: **Tilfredsstillende** (opgjort på basis af data fra 2014-2017).

## Badevandskvaliteten er tilfredsstillende
