Badevandsprofil Nørresø Badet

VIBORG
KOMMUNE

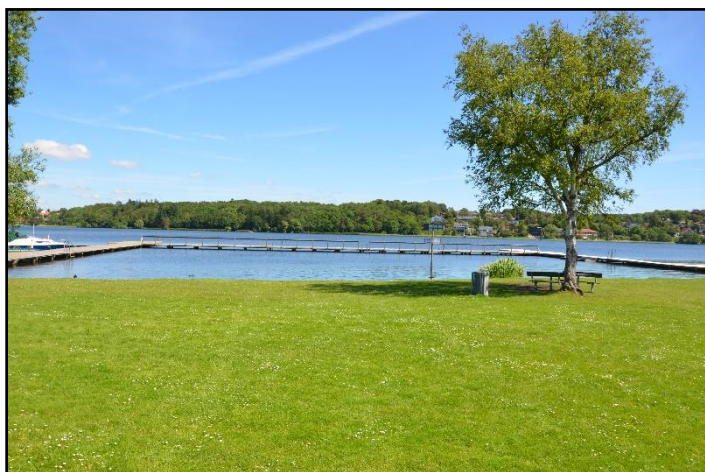
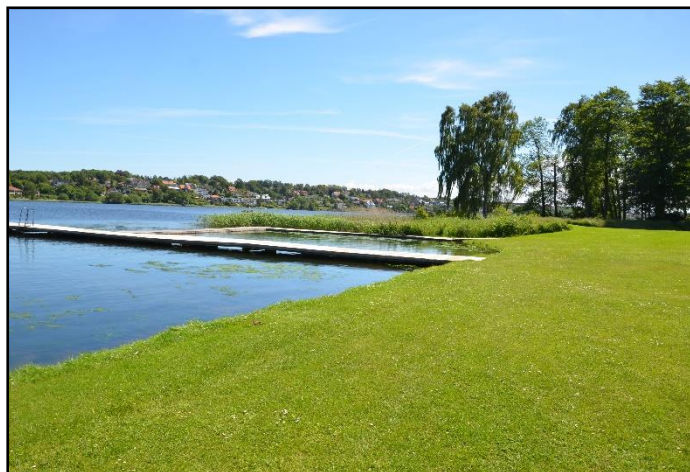
Der er et stort opholdsareal med græs ved badeanstalten. Der er en stor badebro der deler badevandet op i et indre bassin og et ydre bassin. Badeområdet er afgrænset af private grunde.

Bunden består af sand og blød bund. Der bliver forholdsvis hurtigt dybt, men indenfor en udlagt badebro findes et lavvandet område. På meget varme sommerdage kan søvandet være grønfarvet af alger.
