Badevandsprofil Ulbjerg Klint

Ansvarlig badevandsmyndighed

VIBORG
KOMMUNE

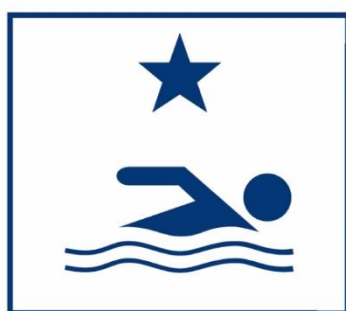
Badevandet i **Ulbjerg Klint** er for 2019 klassificeret som: **Tilfredsstillende** (opgjort på basis af data fra 2016-2019).

Badevandskvaliteten er tilfredsstillende
